**SMOBILIZZO EX-AREA LOGISTICA DI CANTIERE
DEL NUOVO OSPEDALE DI BERGAMO
E RESTITUZIONE DELLE AREE**

PROGETTO OPERATIVO DI BONIFICA

HOT SPOT PR3 e PR6

PROGETTO ESECUTIVO – REV. 01

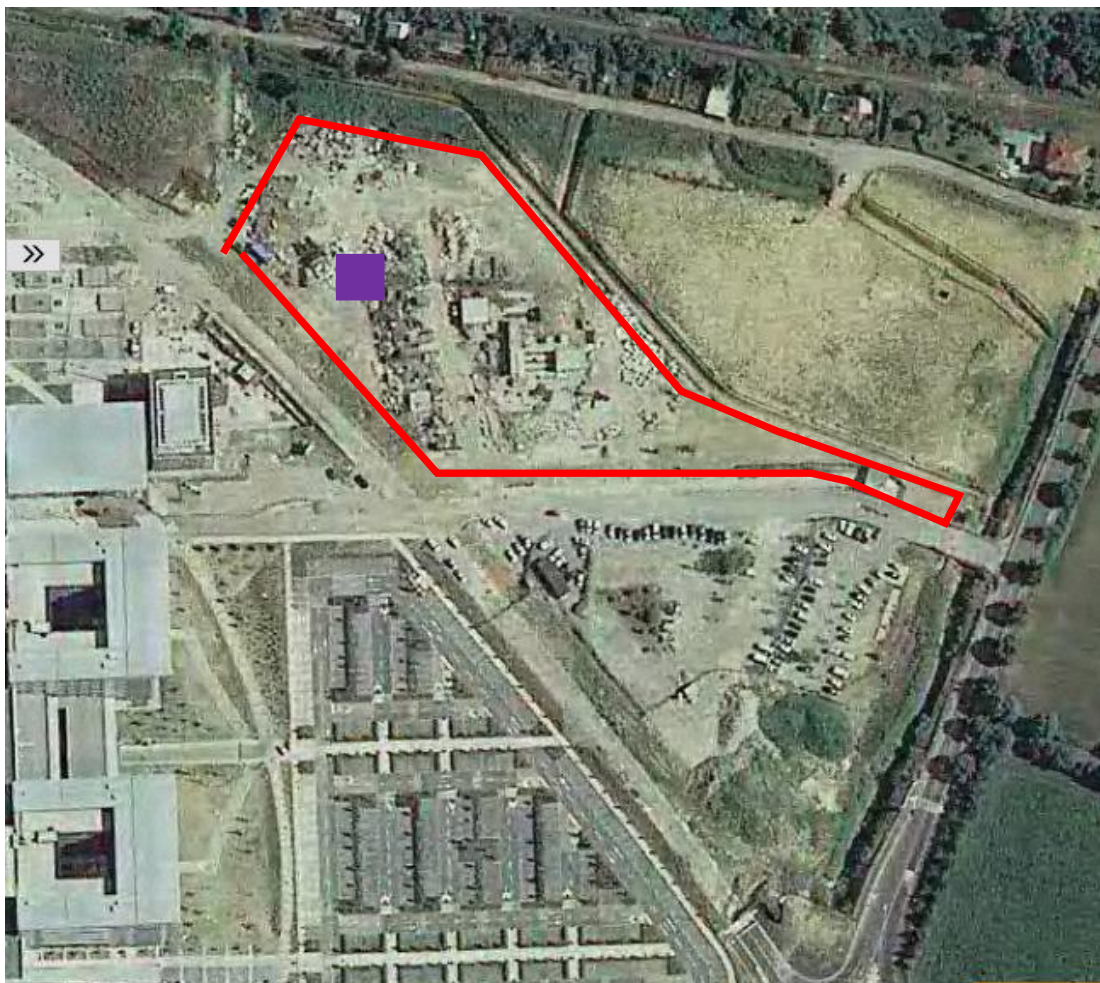
Area nord – oggetto del presente progetto

Area nord – hot-spot S2 già bonificato (certificazione avvenuta bonifica rilasciata da Provincia di Bergamo D.D. 1030 del 25/05/2018)

*Ripresa aerea dell'area (2012)
con evidenziata in rosso l'area oggetto del presente documento*

Come meglio evidenziato nella fotografia aerea sotto riportata, l'area in esame è delimitata a ovest da via Brembilla, a sud dalla strada di accesso al nuovo parcheggio dipendenti e a nord da fosso di drenaggio.

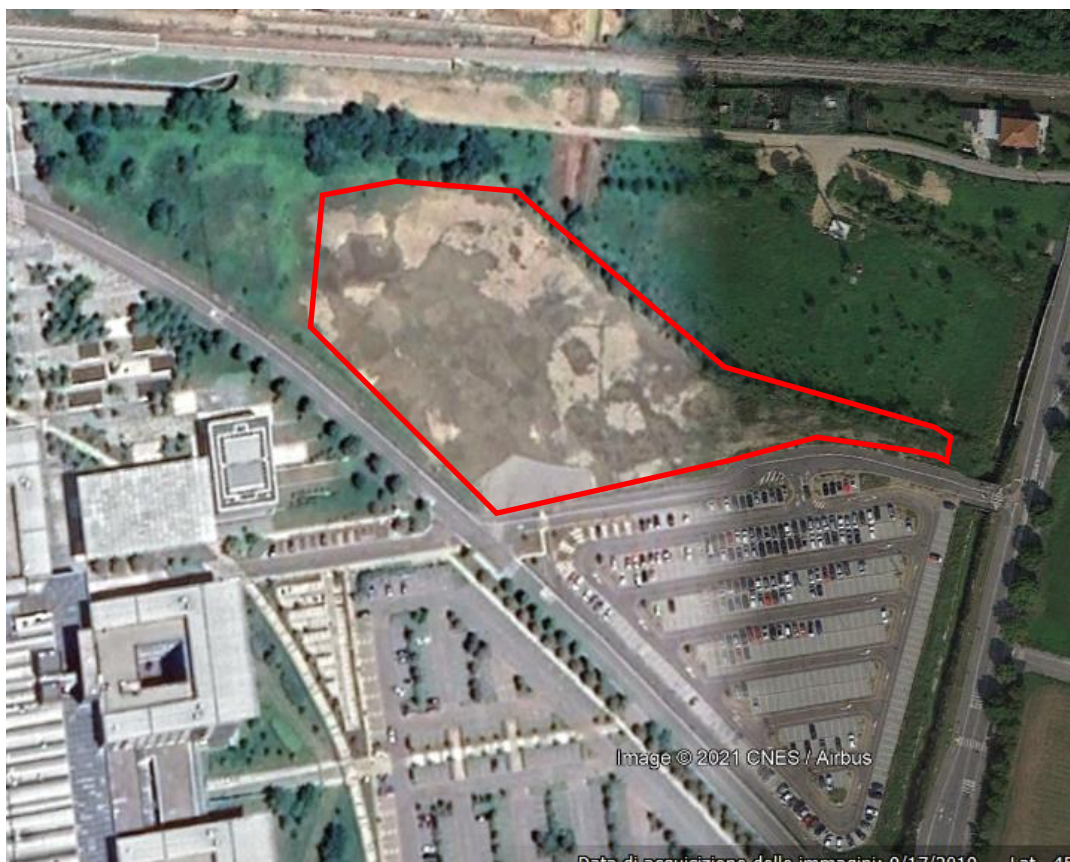
Ripresa aerea (2020) raffigurante lo stato finale dell'area ad interventi di rimozione massicciata ultimati

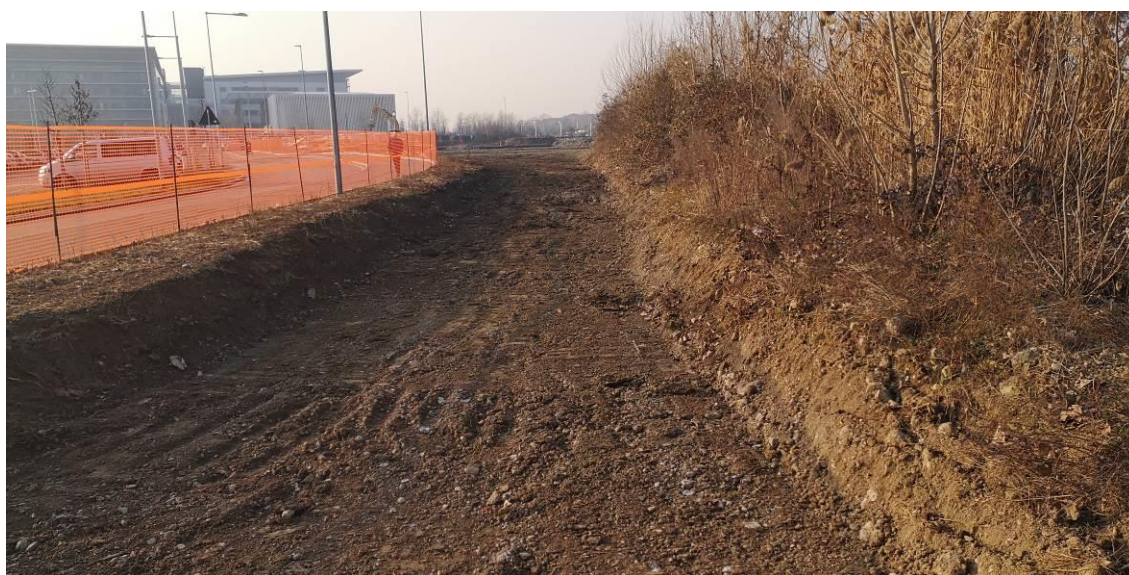
Area est a fine scavi di rimozione massicciata

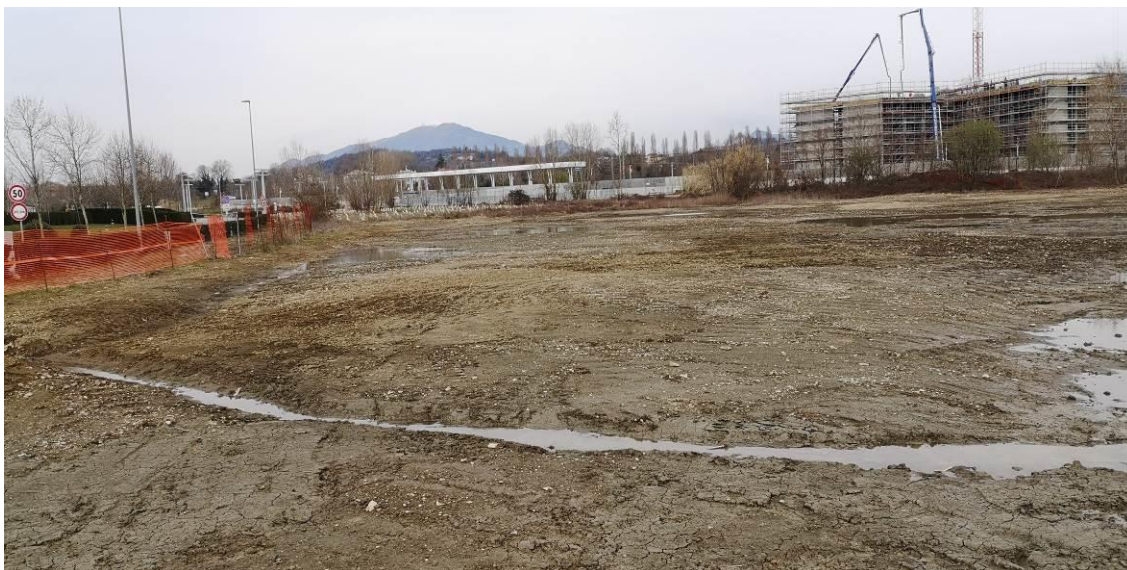
Area ovest a fine scavi

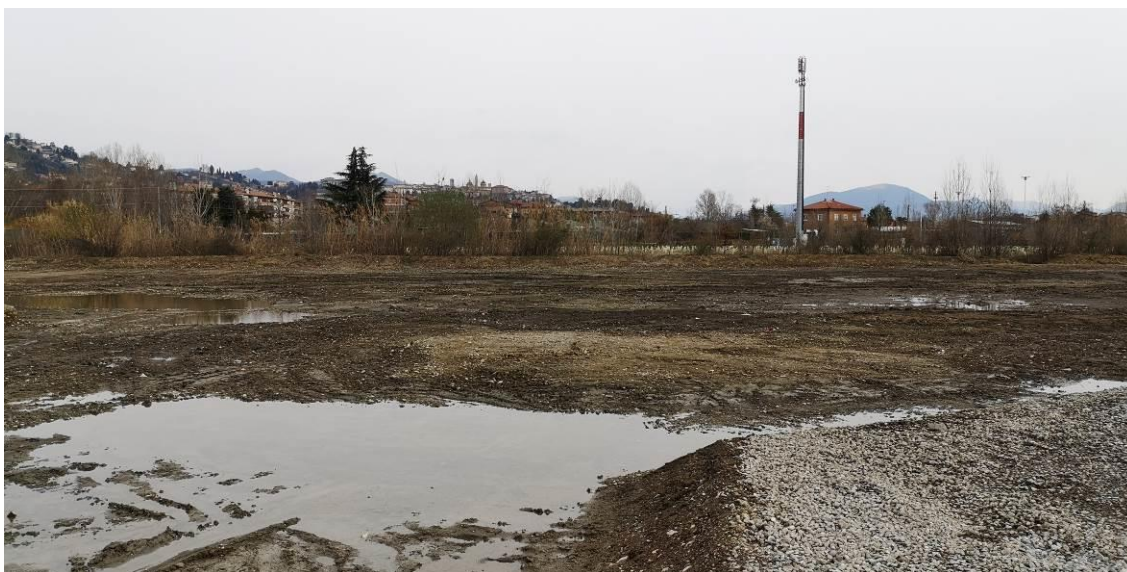
Area centrale a fine scavi

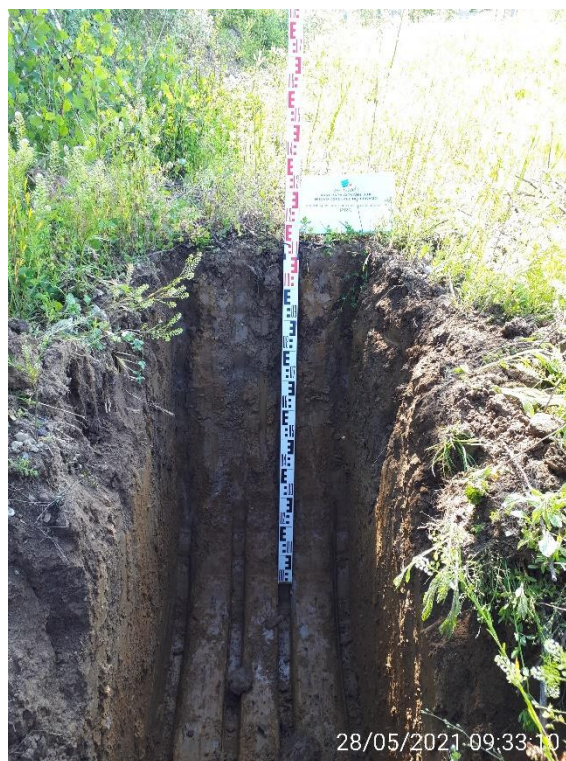
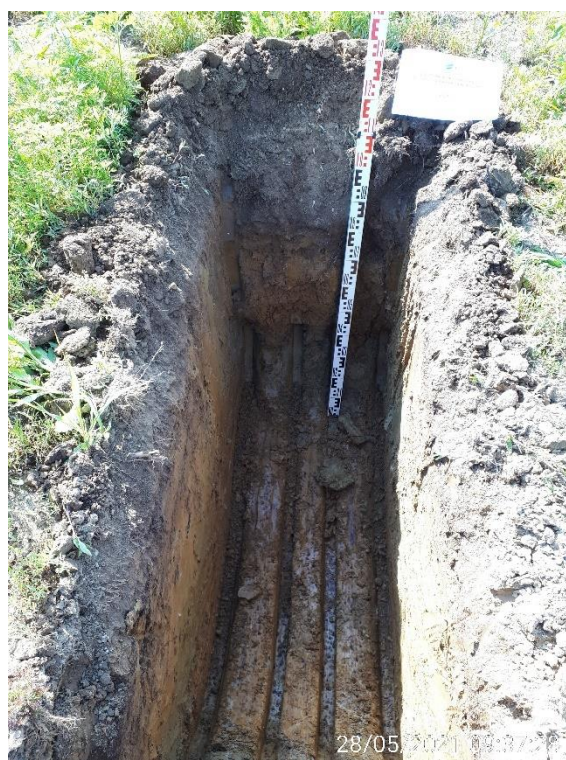
Successione stratigrafica tipica

L'attività di rimozione della massicciata stradale ha messo a nudo, sulla quasi totalità della superficie, il sottostante terreno originario a prevalente natura limosa-argillosa con colorazioni variabili, con l'approfondimento, dal grigio al marrone con locali inclusioni nerastre ascrivibili a materiali vegetali.

Il terreno, nello spessore indagato, è insaturo e sostiene localmente delle piccole vene d'acqua, di scarsa potenza (qualche cm) e di limitata estensione spaziale, riconducibili al ristagno di acque di infiltrazione.

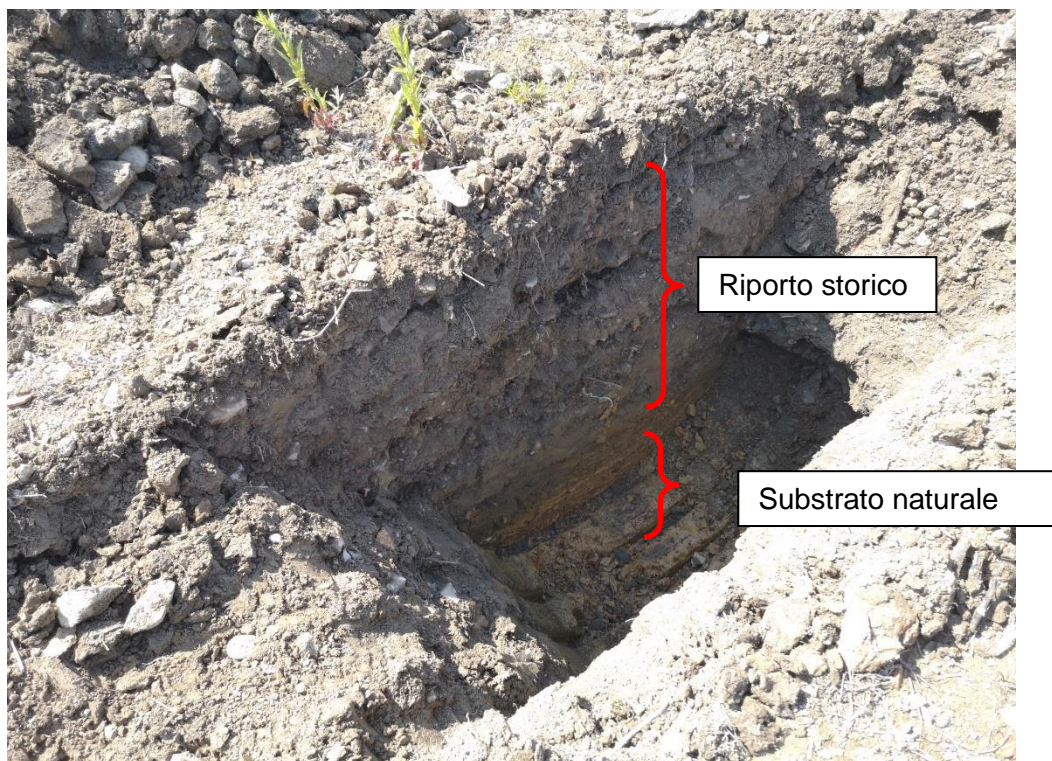
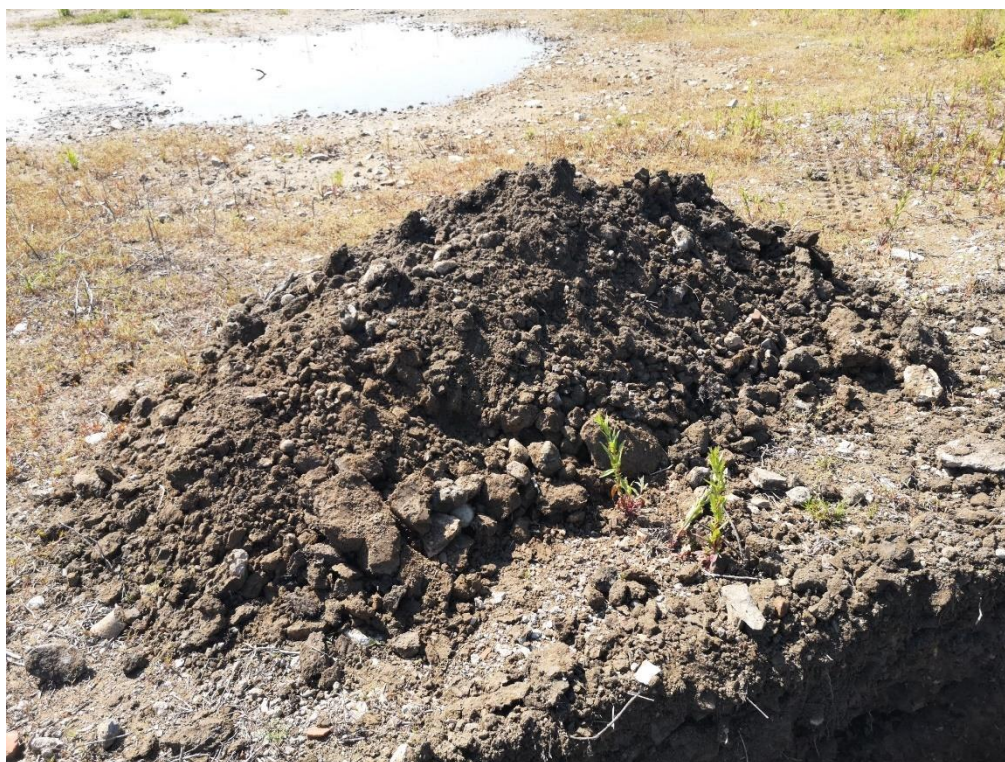
Materiali intercettati in corrispondenza della trincea PR3

Localmente, in corrispondenza del saggio PR3 sono stati individuati materiali di riporto storico costituiti da una miscela di terreno, resti vegetali e materiali di varia natura (plastica, macerie, ...). Come verificato per tramite di saggi integrativi realizzati nell'area, tale presenza interessa una superficie di circa 200 m² allungata secondo l'asse nord-est/sud-ovest e si esaurisce a circa 1 m di profondità. L'allineamento del deposito secondo quello che era l'asse tipico dei canali irrigui e di drenaggio presenti nell'area fa ritenere che lo stesso sia associabile al tombamento di tratto di canale realizzato antecedentemente all'attivazione del cantiere.

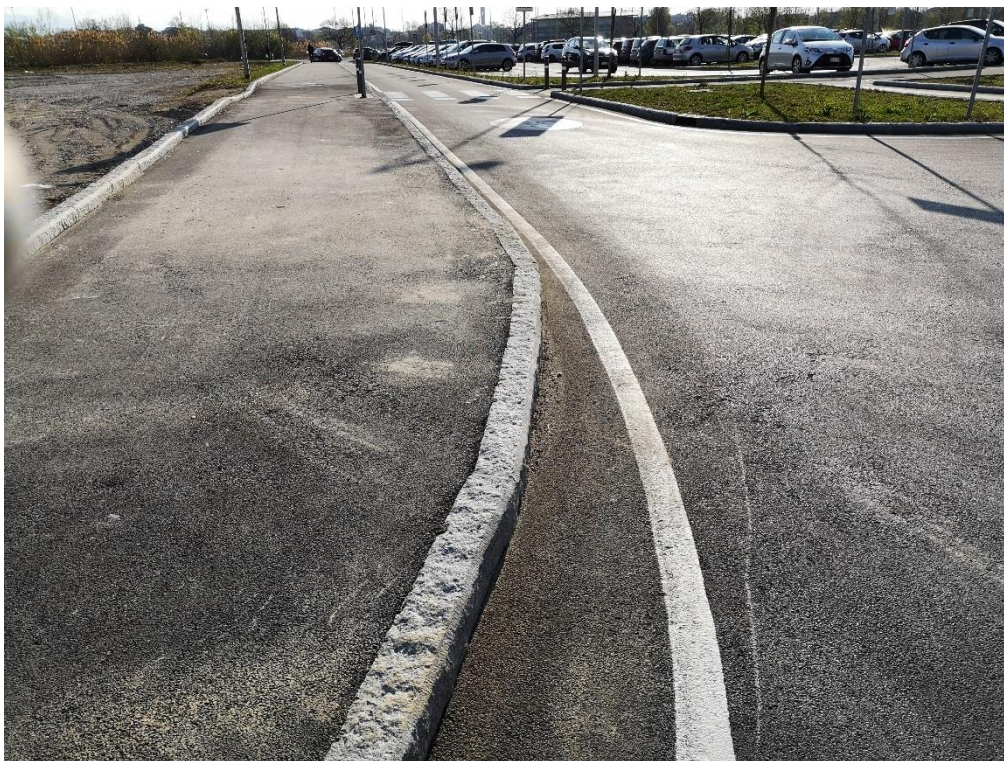
Punto di accesso all'area di cantiere (a sinistra) dalla pubblica viabilità (a destra)

L'accesso dalla viabilità generale all'area di cantiere sarà realizzato per tramite di varco verso la strada di servizio al parcheggio posto immediatamente a sud. Tale strada è regolata a senso unico con direzione di marcia da ovest verso est ed è attualmente separata dalla futura area di cantiere da due cordolature che definiscono al proprio interno la sede della pista ciclopeditone. Le stesse andranno preservate nella loro integrità strutturale e funzionale ovvero dovranno essere rimosse a cura dell'Impresa appaltatrice per il tratto interferente e ripristinate dalla stessa a fine lavori.
